## Visite avec tests de la station de SAINT-VICTOR-DES-OULES du 01/09/2026

La commune de **SAINT-VICTOR-DES-OULES** a mis en service le **01/09/1994** un ouvrage d'épuration d'une capacité de traitement de **400** équivalent-habitants. Cette installation met en œuvre le procédé dit « **Boues Activées** ».

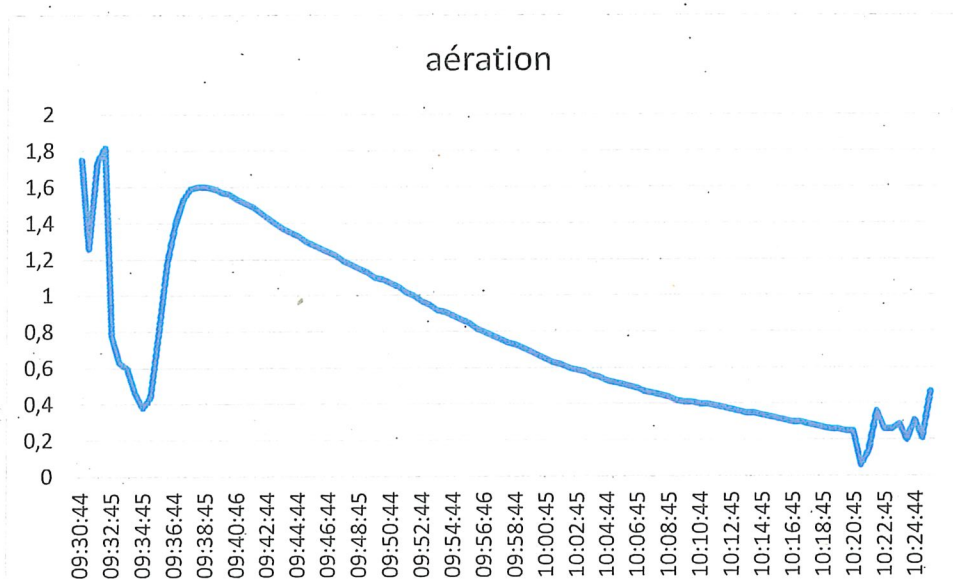
Courbe bassin d'aération :

MES (g/l) : 5,22

La concentration en MES dans le bassin d'aération est légèrement élevée avec 5,2 g/l. Il conviendra d'augmenter les soutirages de boues afin d'éviter leur départ dans le milieu naturel lors d'à-coup hydraulique.
